# COMUNE DI SALASSA

## PIANO REGOLATORE GENERALE COMUNALE

### ALLEGATI GEOLOGICI E IDRAULICI

### RELAZIONE GEOLOGICO-TECNICA

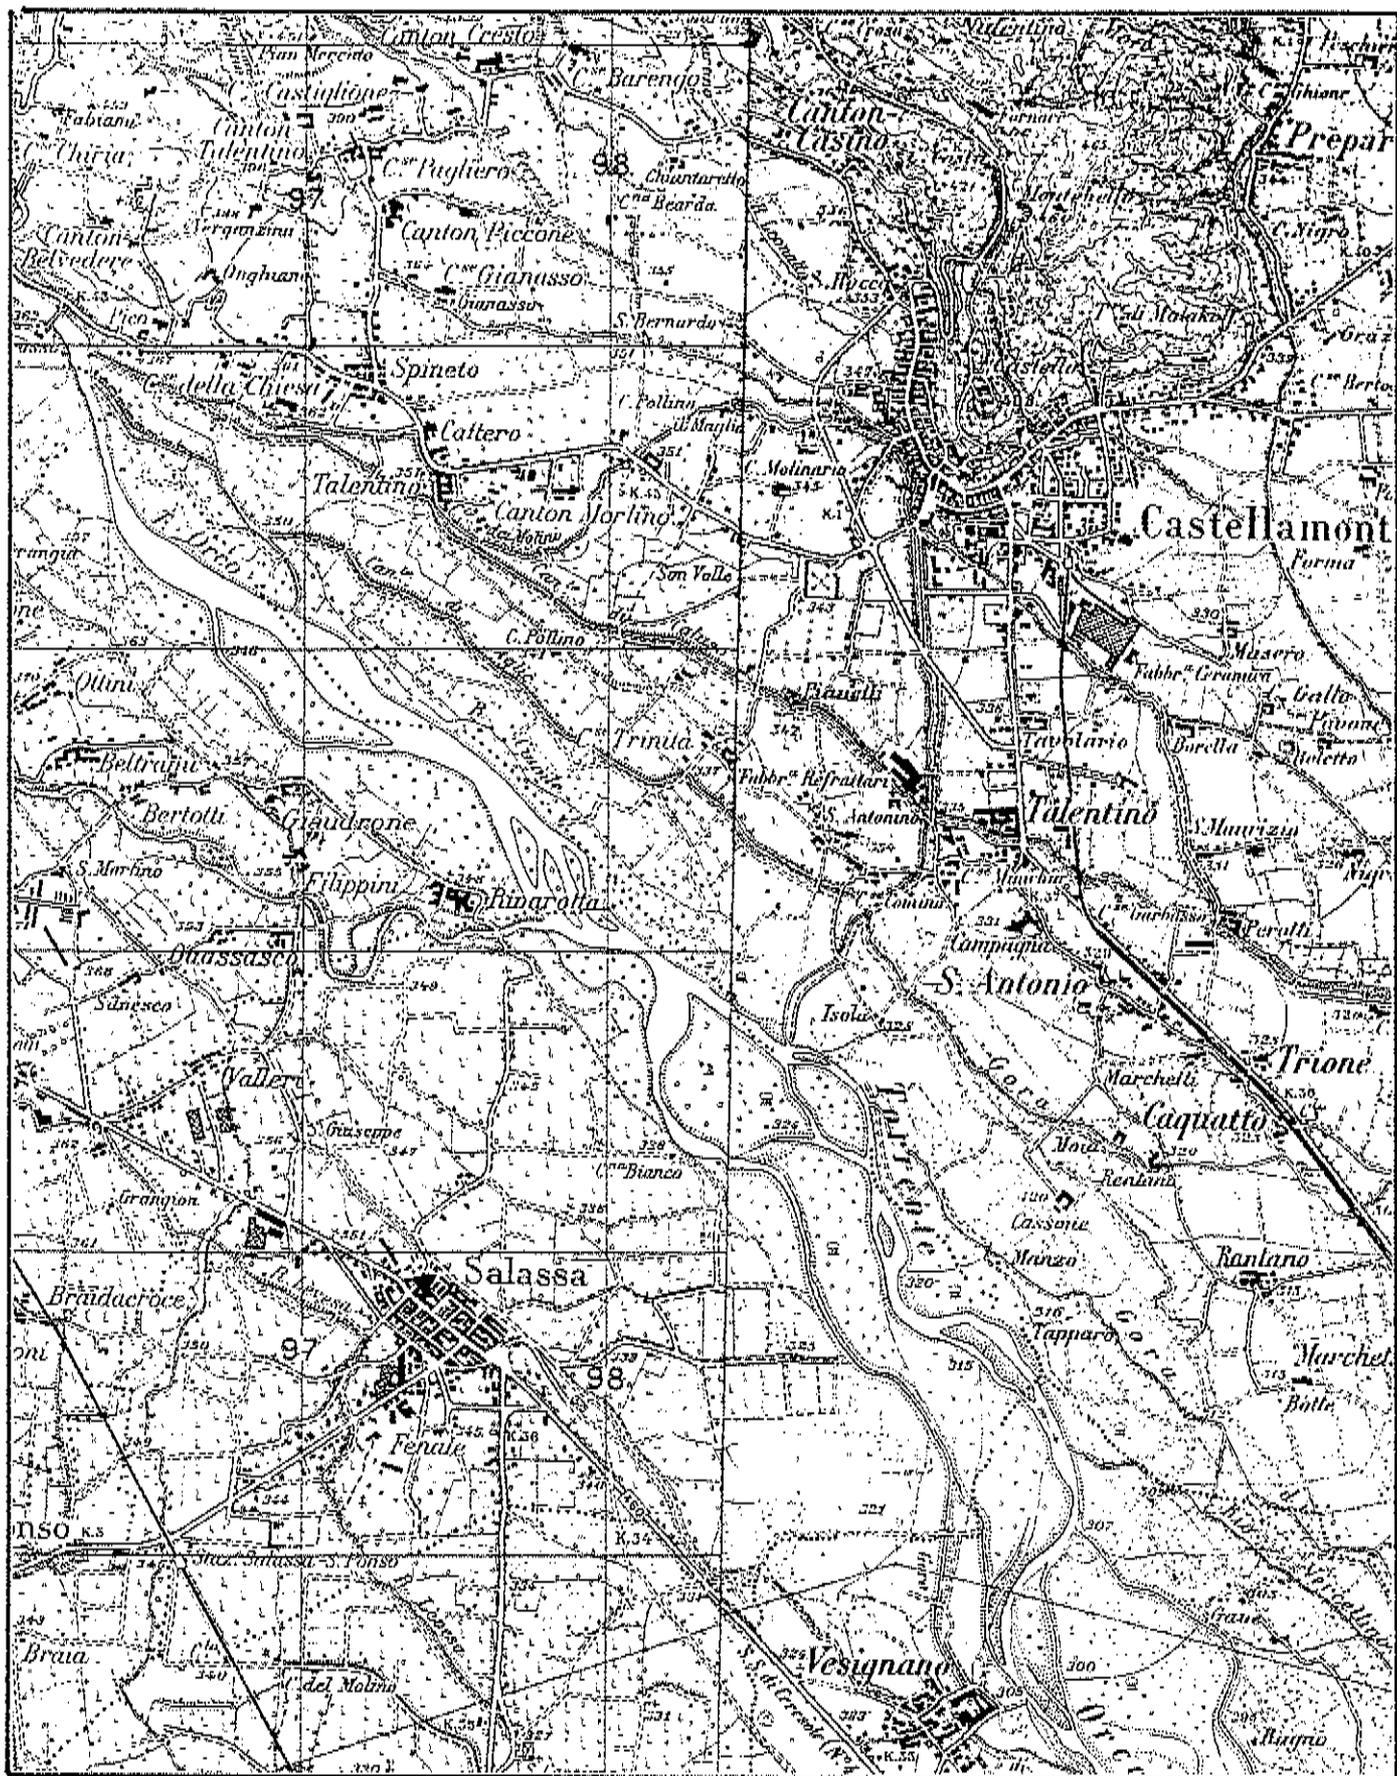
Fig. 1 - Estratto da cartografia I.G.M. scala 1 : 25.000, rilievi del 1932, con evidenziata la precedente posizione di C. Bianco

L'unico dato su precedenti eventi alluvionali, peraltro non supportato da documenti ma solo da testimonianze orali, è riferito alla C. Bianco. Si ricorda infatti che la C. Bianco era collocata in posizione differente all'attuale, presso la scarpata del terrazzo insommergiabile, e fu distrutta nel corso di un evento alluvionale per erosione di sponda. Il dato è confermato dall'esame della cartografia I.G.M. a scala 1 : 25.000, rilievi del 1932, dove è cartografato un edificio (ora non più esistente) presso la scarpata del terrazzo (Fig. 1). Sulla base delle testimonianze orali, che riferiscono l'evento a prima dell'ultima guerra, potrebbe trattarsi dell'evento alluvionale del T. Orco del 10 settembre 1938, che causò gravi danni nel limitrofo territorio di Rivarolo, e confermerebbe la tendenza all'erosione in sponda destra del corso d'acqua.

L'evoluzione dell'alveo ordinario è evidenziata dal confronto fra la cartografia I.G.M. del 1932 (fig. 1), C.T.R. del 1991 (fig. 2) e C.T.P. del 1997 (tavole allegate).

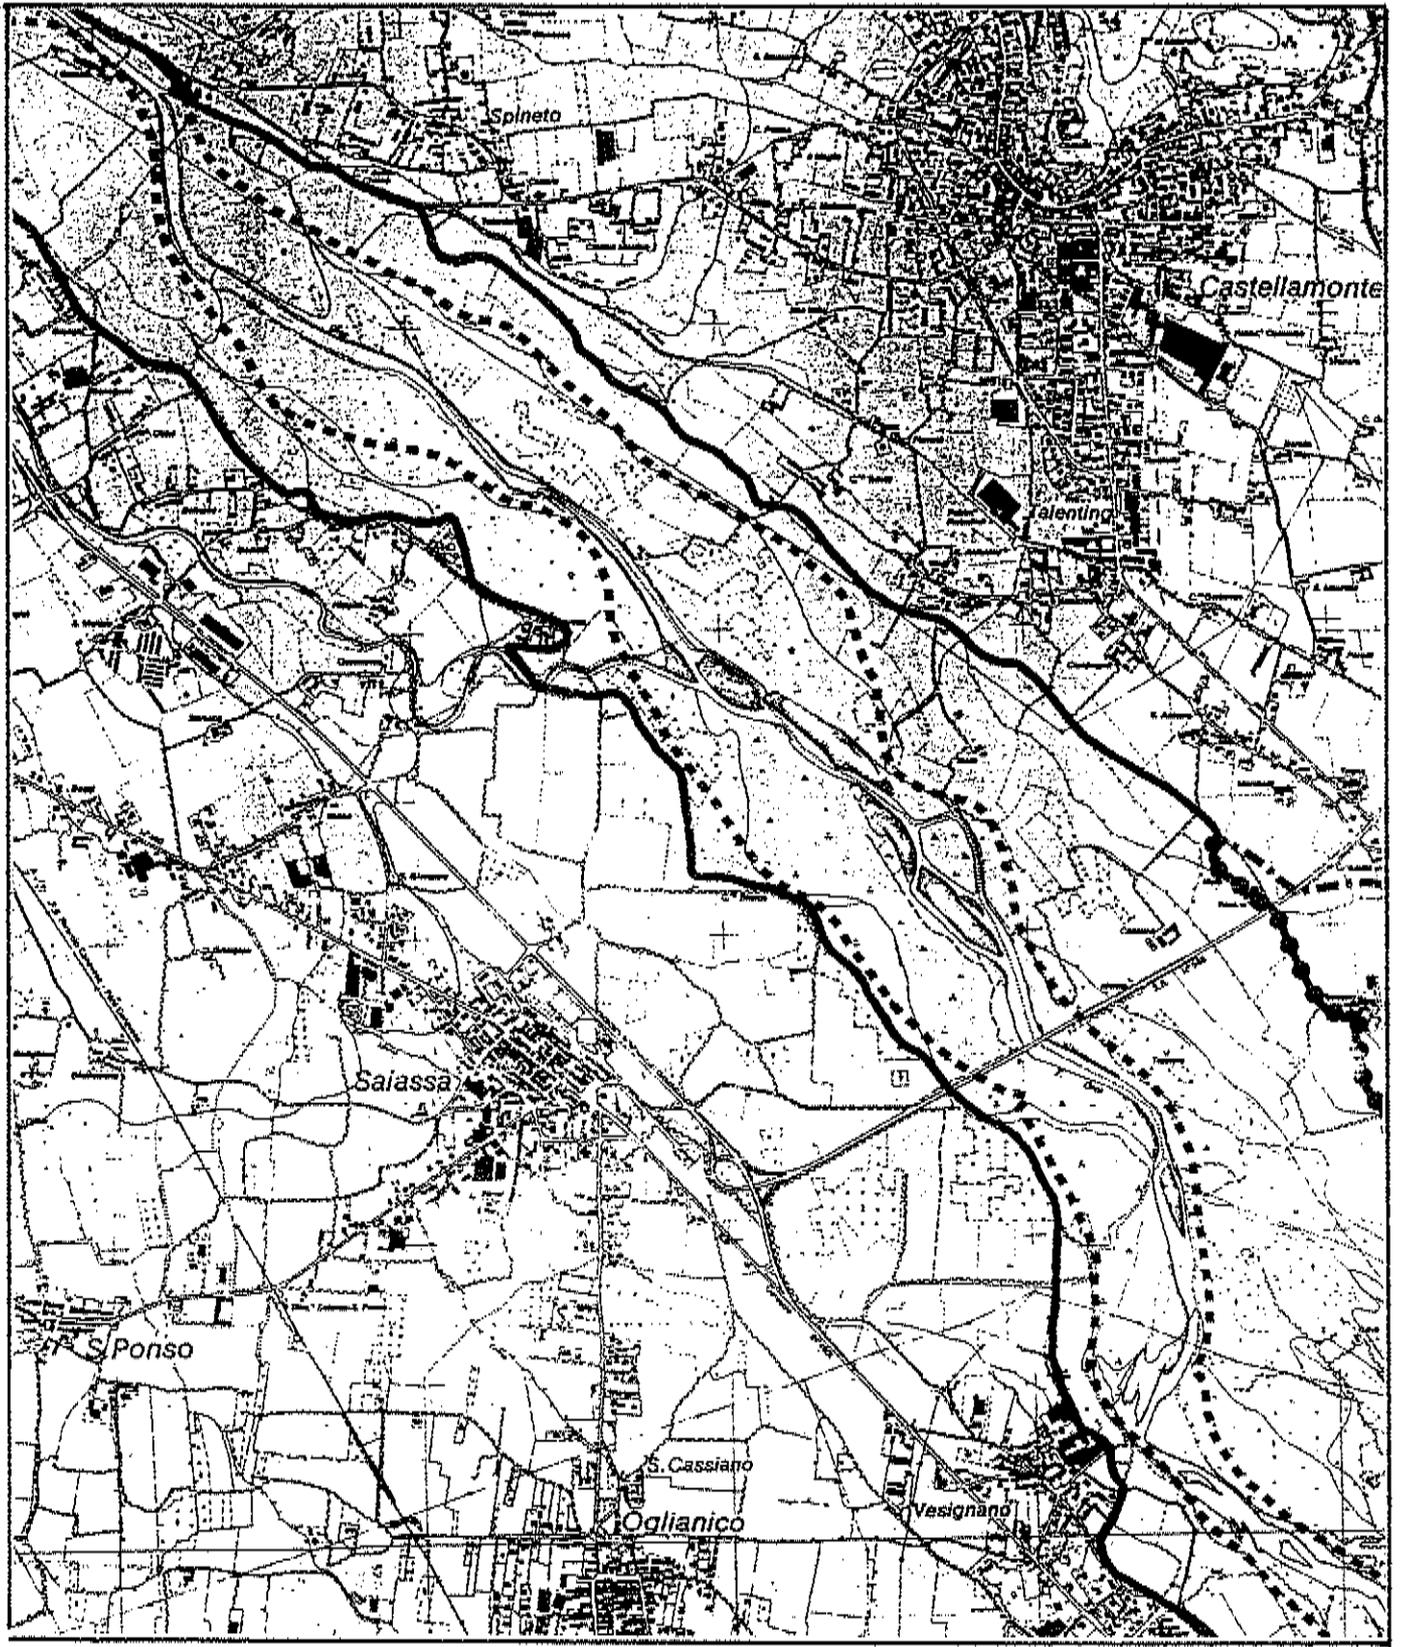
Fig. 3b - Estratto Piano Stralcio delle Fasce Fluviali  
Scala 1 : 25.000

Nel territorio comunale di Salassa sono applicate le fasce A e B, come illustrato nelle allegate planimetrie scala 1 : 25.000 (Fig. 3a - 3b).

Nel territorio comunale la fascia B coincide con la scarpata del terrazzo insommergibile lungo tutto il corso del T. Orco. Solo per un ridotto tratto all'estremità sud-orientale del territorio, presso il confine col Comune di Rivarolo, essa è collocata sul terrazzo sopraelevato rispetto all'alveo del corso d'acqua, dove coincide col corso della Roggia di Rivarolo.

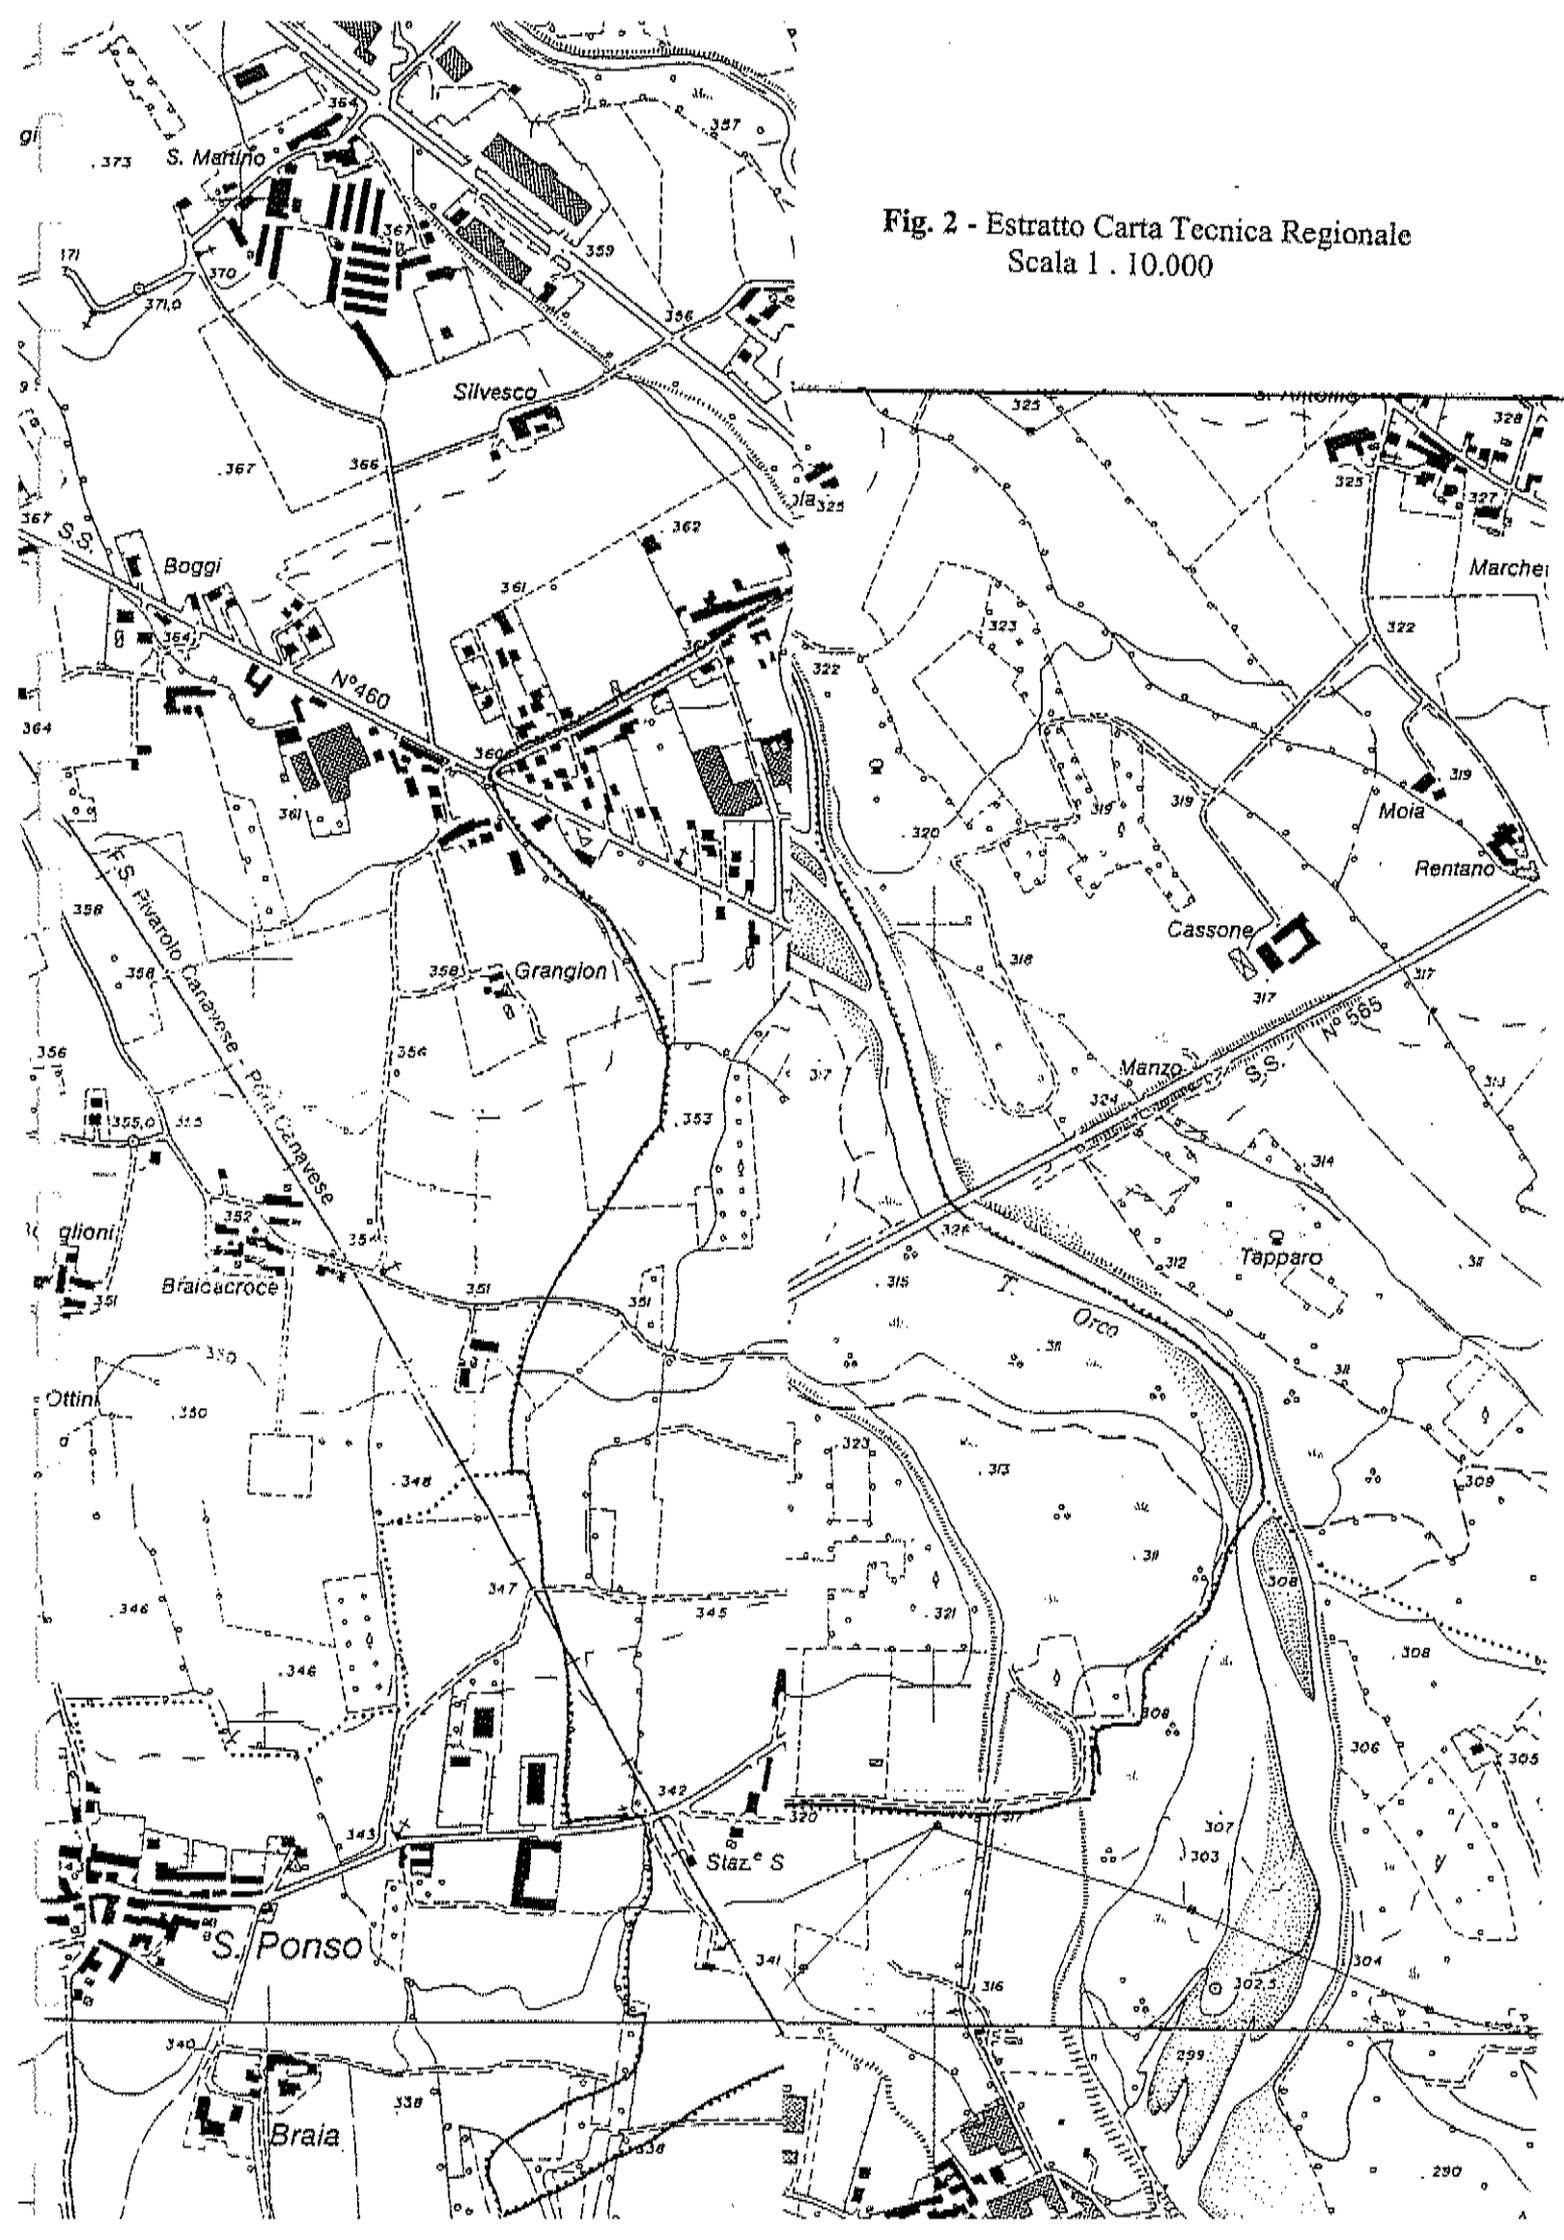
Fig. 2 - Estratto Carta Tecnica Regionale  
Scala 1 : 10.000

- Carta d'Italia I.G.M. a scala 1 : 25.000 F. 42 tavolette II S.O. "Castellamonte" e III S.E. "Cuorgnè";
- Carta Tecnica Regionale a scala 1 : 10.000 sezione n. 135010 "Castellamonte" (fig. 2);
- Carta Tecnica Provinciale a scala 1 : 5.000 elementi n. 135012, 135013, 135054.

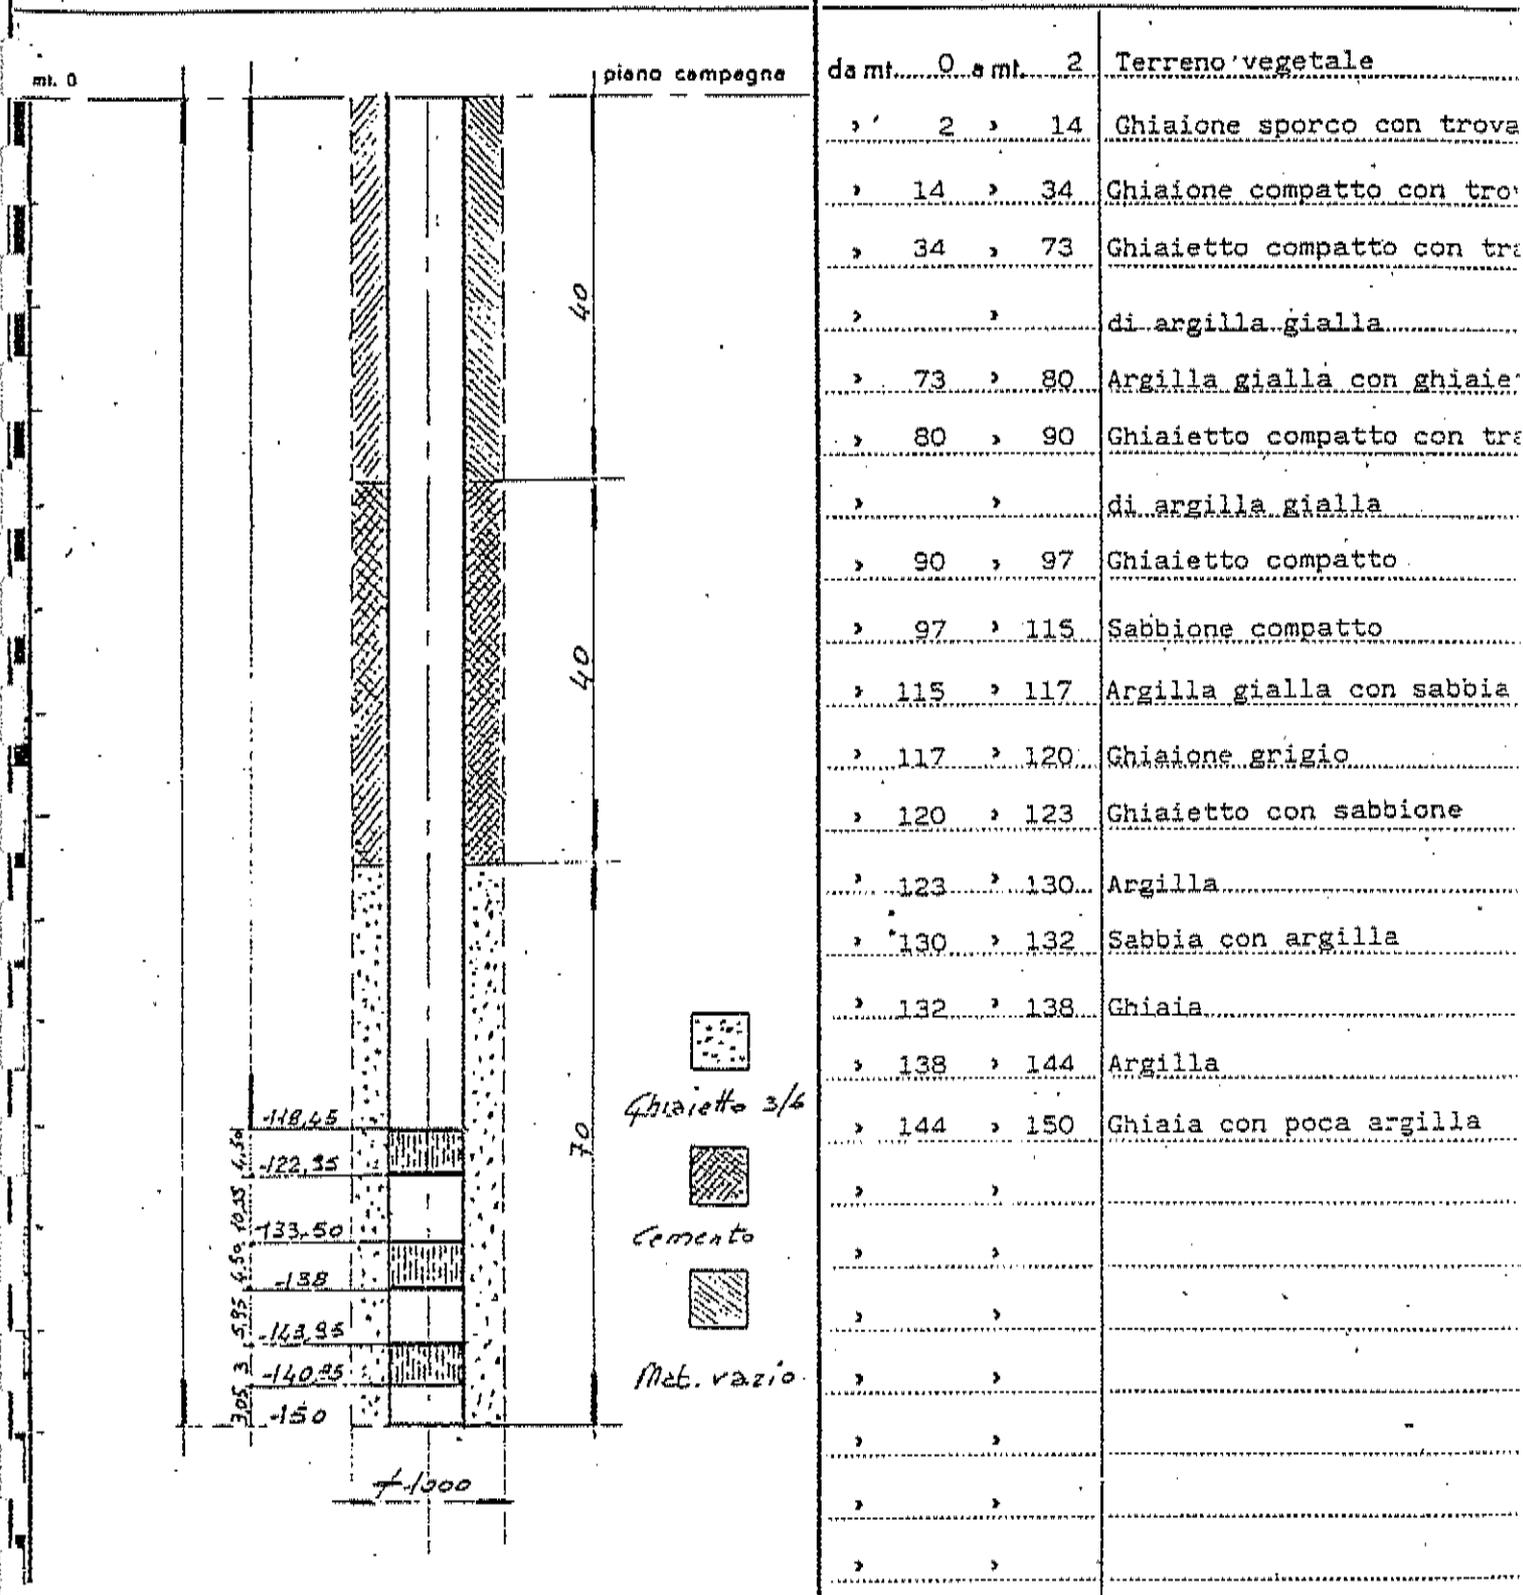
COLONNE IN OPERA

NATURA DEL TERRENO PERFORATO

Profondità del pozzo mt. 150

Livello statico in metri: 18
